2022年1月11日

市ヶ谷キャンパス（富士見校地）における 放射線量徹底調査に関する報告書：2021年度版

法政大学 人間環境学部 松本ゼミ

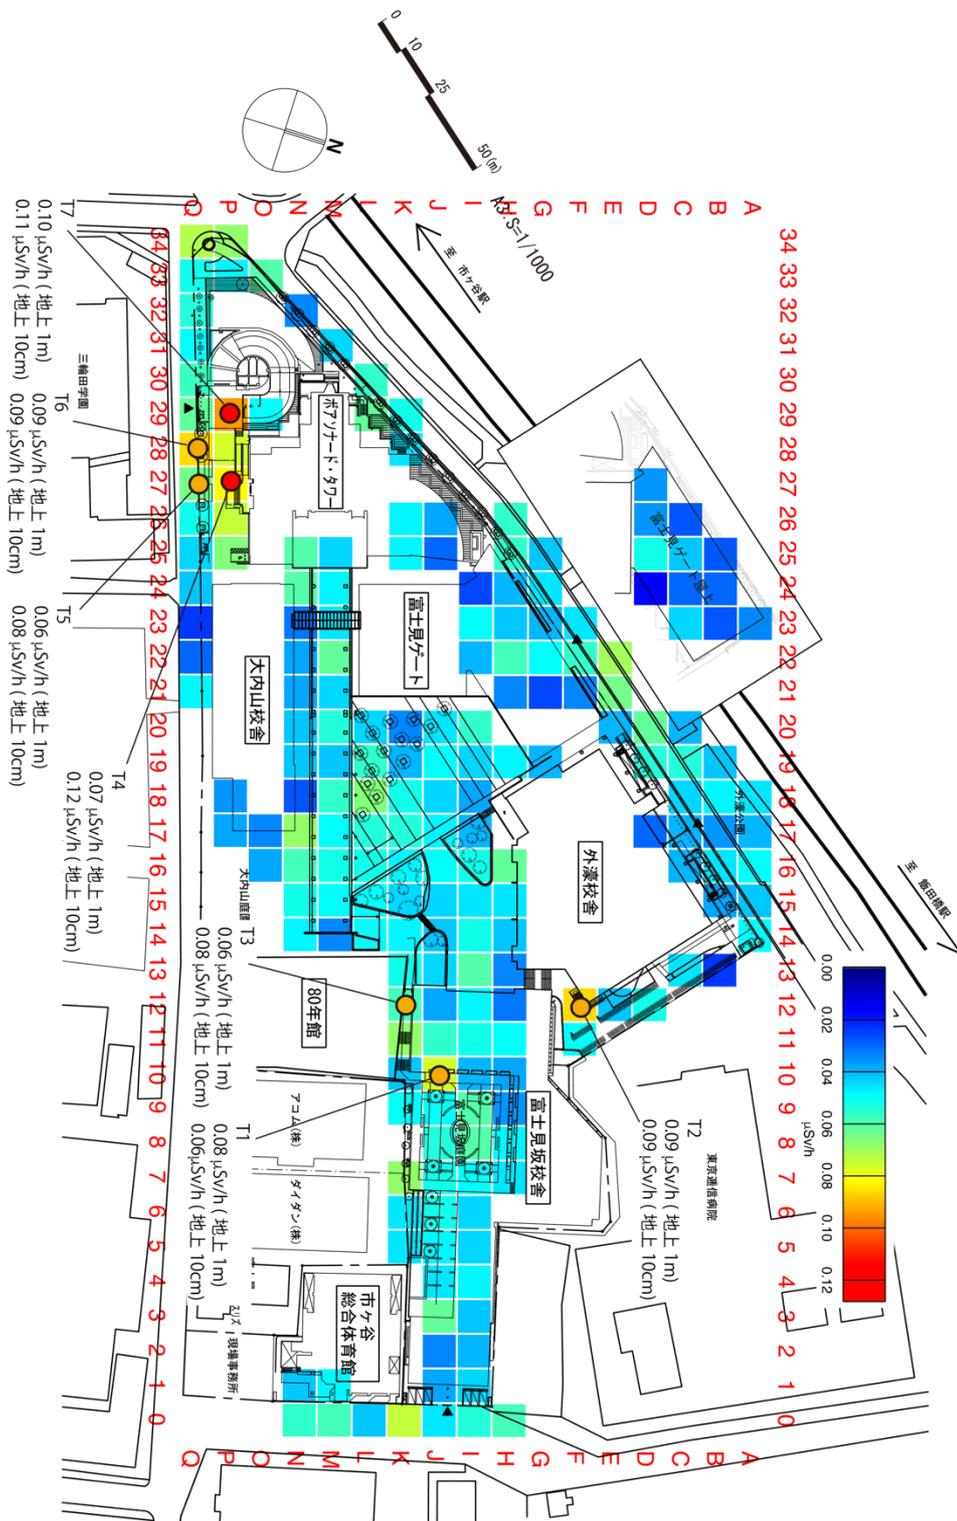
図 2 に今回測定したキャンパス内の放射線量を地図上に示す。地図上の色は各格子点上で測定された放射線量を示す。キャンパス内はほとんどの地点で $0.05 \mu \text{ Sv/h}$ 程度またはそれ以下の比較的低い放射線量を示した。前回 2017 年度の調査からの差分として、55・58 年館が取り壊されて大内山校舎が新築されたため、大内山校舎の北側（座標 M14～M19, N14～25）と東側（座標 O16～17, P17～18）が新たに観測地点に追加された。調査の結果、これらの新しい観測地点の放射線量も低いレベルであることが確認された。さらに、局所的に高い放射線量の地点であるホットスポットは 1 箇所も認められなかった。

一方で、ホットスポットより放射線量が低いテピッドスポットが 2 箇所（図中赤い丸印）、さらに放射線量が低い準テピッドスポットが 5 箇所（図中黄色い丸印）発見された。テピッドスポットと準テピッドスポットには、東から西へ北から南へ T1 から T7 の番号を付した。表 2 にテピッドスポットと準テピッドスポットをまとめる。局所的に線量が高い箇所を表 2 の写真上に赤い円で示した。

図 2 2021 年度に測定した市ヶ谷キャンパス（富士見校地）の放射線量マップ。色は測定結果である各地点の放射線量を表す。赤色の丸印はテピッドスポットを、黄色の丸印は準テピッドスポットを示す。

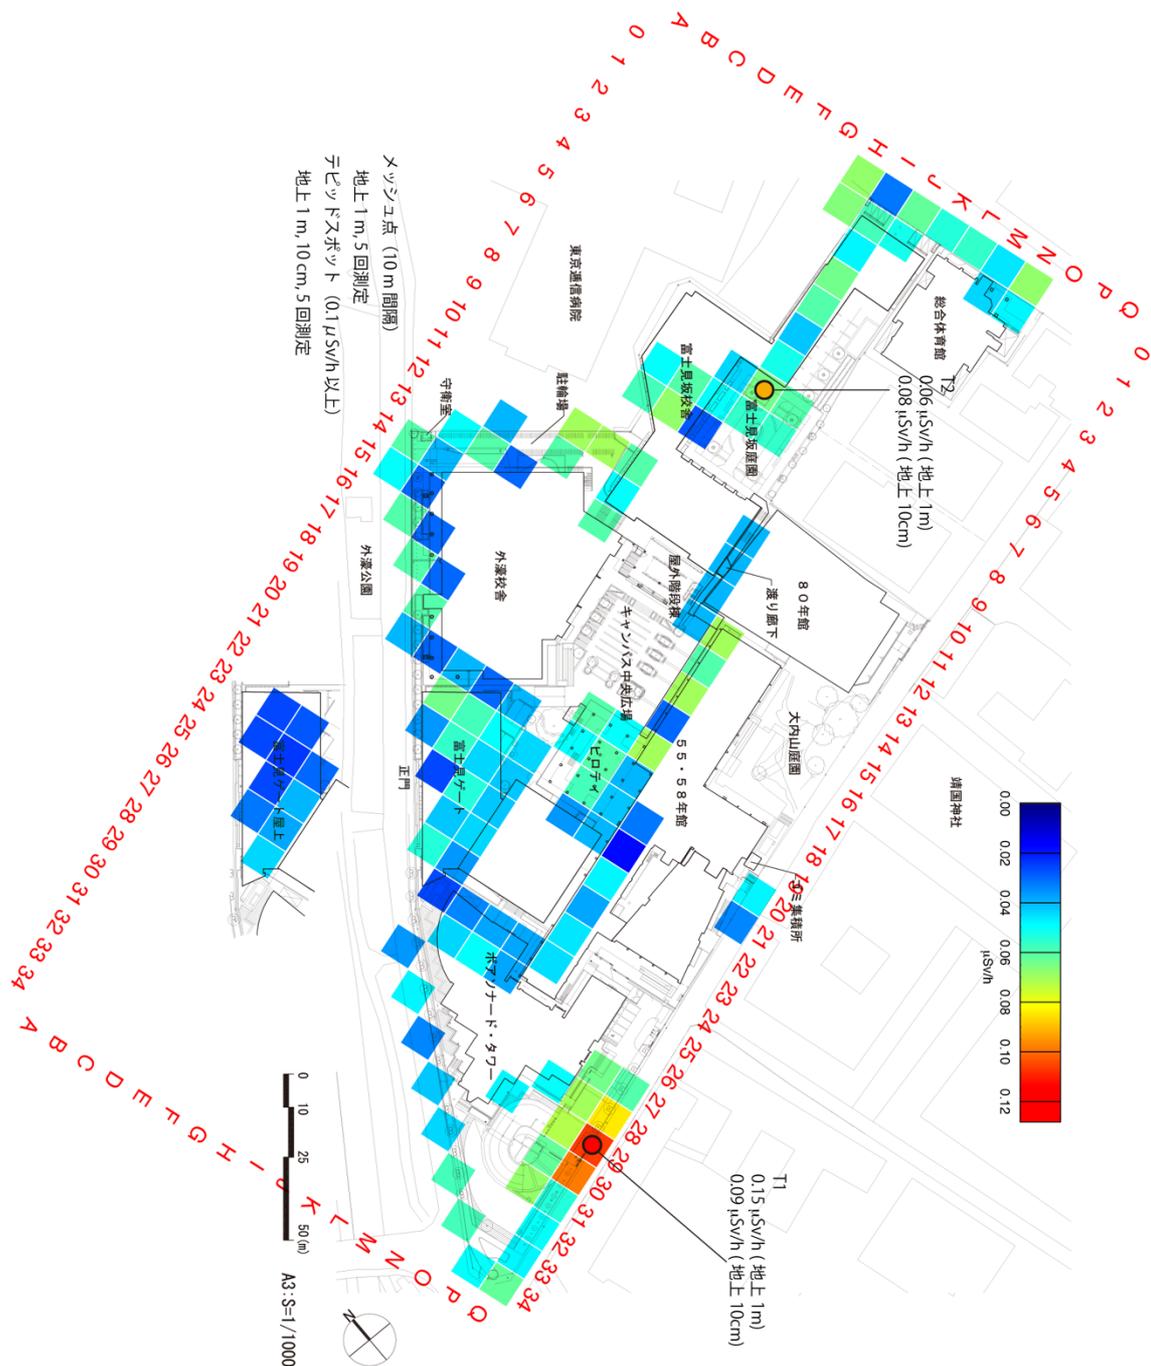
図 4 2016 年度に測定した市ヶ谷キャンパス（富士見校地）の放射線量マップ。色は測定結果である各地点の放射線量を表す。色の範囲は 2017 年度のマップ(図 3)と同じである。赤色の丸印はテピッドスポットを、黄色の丸印は準テピッドスポットを示す。工事のために立入禁止の場所や屋内は測定していない。(出典：市ヶ谷キャンパス（富士見校地）における放射線量徹底調査に関する報告書（2015）[9] より)。

2017 年度・2016 年度・2015 年度に実施した過去 3 回の調査結果と今回の調査結果を比較し、共通点を述べる。過去 3 年度(2017 年度・2016 年度・2015 年度)に測定した結果を図 3・図 4・図 5 に示す。

もっとも顕著な共通点は BT 南口と BT 駐車場出入口付近、ならびに BT 門付近の比較的高い放射線量である。これは今回と過去の調査における共通した傾向である。ただし放射線量の増加傾向は認められず、ただちに除染の対策が必要な程度ではない。

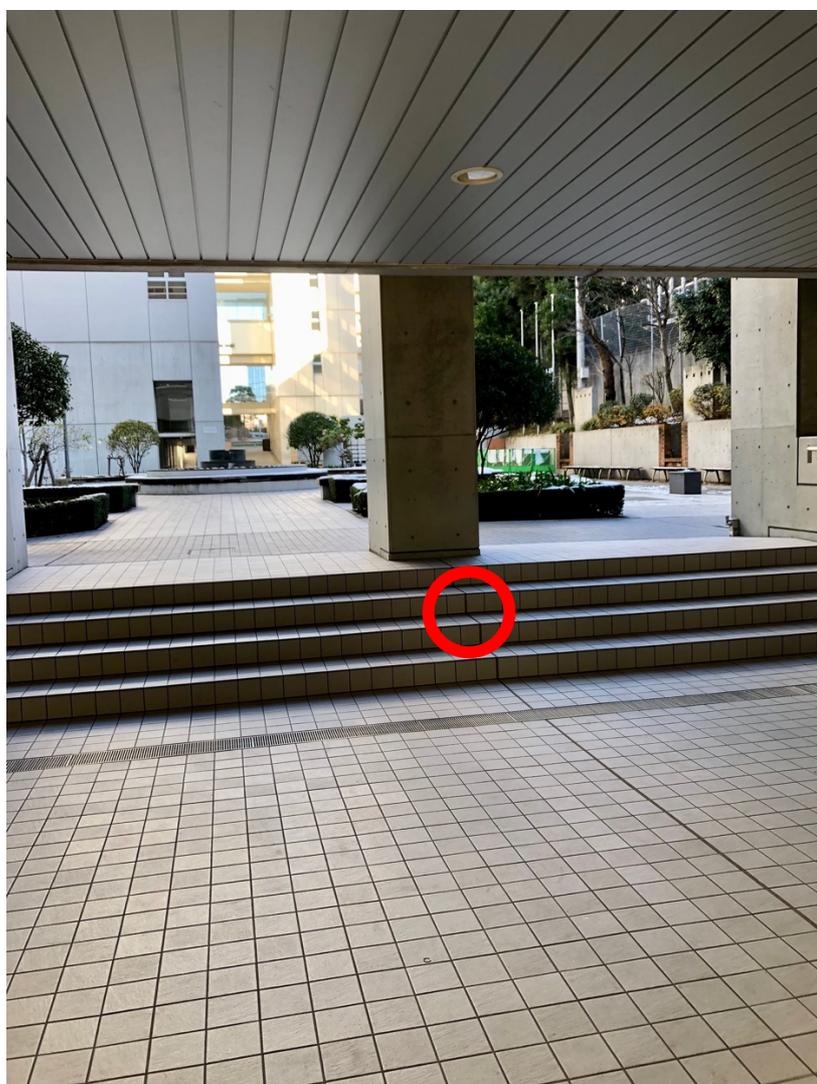
富士見坂校舎の下に設置された階段（座標 J10 付近）に準テピッドスポット(T1)が認められた。放射線量は地上 10 cm では $0.06 \mu\text{Sv/h}$ と低い値であるが、地上 1 m では $0.08 \mu\text{Sv/h}$ である。

富士見坂の階段の準テピッドスポット T1 も、今回の調査ではじめて発見された。この準テピッドスポットは地上1mの放射線量が地上10cmのものよりも高く、他のスポットとは様相が異なる。測定では5回の30秒積分の平均値をその地点の放射線量とするが、地上1mで1回目の30秒積分が0.11 Sv/hと高い値が測定されたものの、2回目以降は0.05～0.09 Sv/hと比較的低い値であった。したがって1回目の値は外れ値の可能性がある。1回目を除いた2～5回目の平均値は0.07 Sv/hであり、他の箇所の放射線量と同じくらいである。

スポット番号	T1
種別	準テピッドスポット
位置	富士見坂校舎階段（座標 J10 付近）
測定日	2021 年 10 月 19 日
線量（地上 1 m）	0.08 μ Sv/h
線量（地上 10 cm）	0.06 μ Sv/h

今回の調査で、合計 7 個のテピッドスポットと準テピッドスポットが認められた。これらは過去の調査で見つかったものや、今回の調査で新たに見つかったものもある。全ての箇所の放射線量は、国が定める除染基準値以下であり、ただちに除染の必要はない。しかし、周囲よりは比較的放射線量が高いため、機会があれば重点的に清掃することが望まれる。

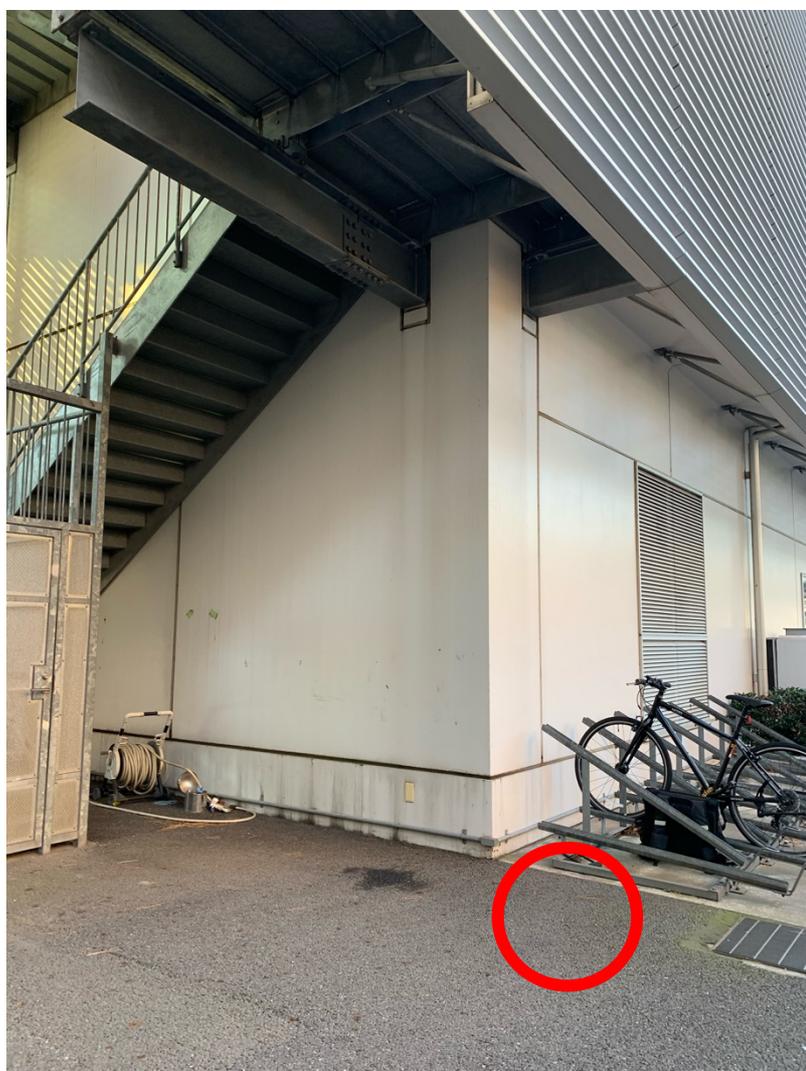
自転車置場でも比較的高い放射線量が測定された。格子点上（座標 F12）の放射線量は $0.09 \mu\text{Sv/h}$ で周囲よりは高い放射線量である。この地点に準テピッドスポット(T2)が認められ、地上 1m と 10 cm の放射線量がともに $0.09 \mu\text{Sv/h}$ である。

今回発見された自転車置場の準テピッドスポットは、外濠校舎の外階段の下に位置する。この場所は外階段から雨水が滴ることがあり、これによって放射性物質が沈着した可能性がある。

スポット番号	T2
種別	準テピッドスポット
位置	自転車置場 (座標 F12 付近)
測定日	2021 年 12 月 21 日
線量 (地上 1 m)	0.09 μ Sv/h
線量 (地上 10 cm)	0.09 μ Sv/h

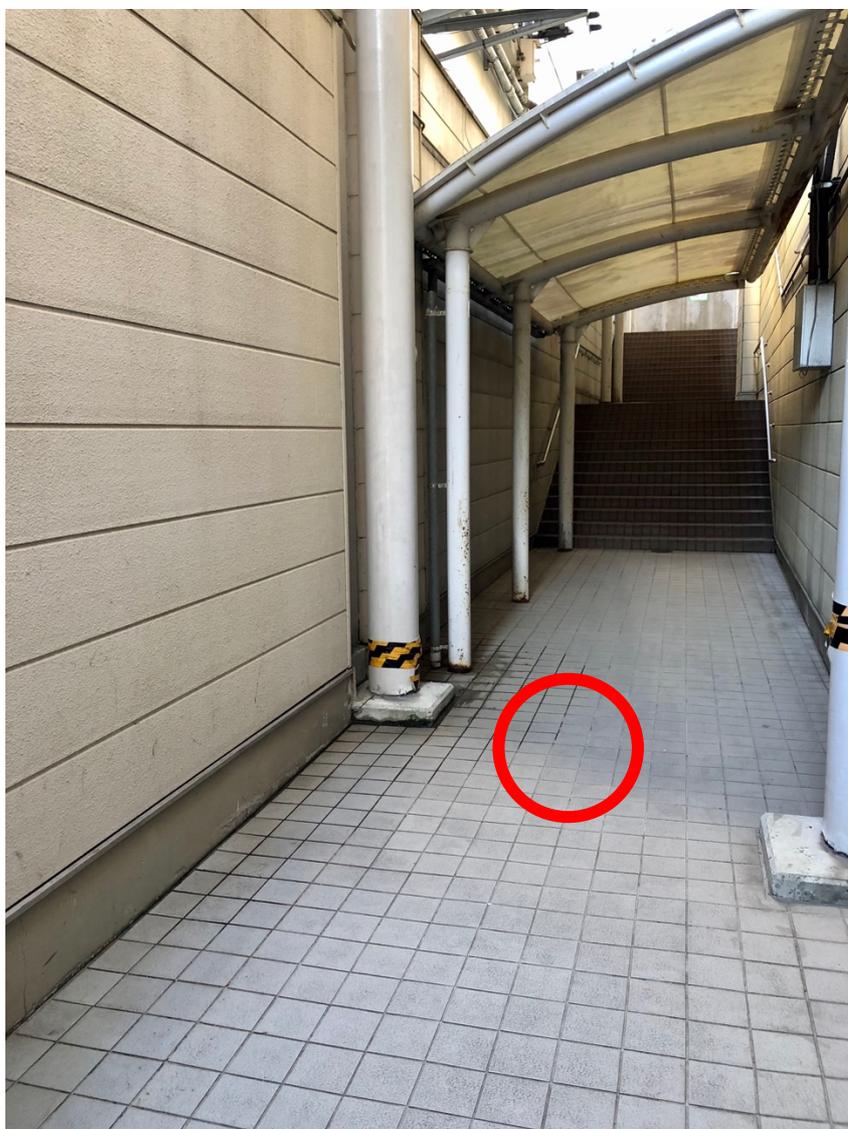
富士見坂校舎と 80 年館の間を東西方向に通る通路において（座標 K12 付近）、準テピッドスポット(T3)が認められた。放射線量は地上 10 cm において $0.08 \mu\text{Sv/h}$ である。この通路は大小いくつかの雨除けで覆われており、雨水がたまりやすい箇所が準テピッドスポットとなった。

富士見坂校舎と80年館の間の通路の準テピッドスポット T3 は今回の調査ではじめて発見された。表2のT3の写真から明らかのように、この通路はいくつかの雨除けが設置されている。雨除けには雨樋があり、雨水が下水に流れる構造になっている。しかし、一部の雨水は雨樋ではなくタイル張りの地面に流れ、雨除けの下に雨水が溜まりやすい。これが放射性物質の沈着に寄与した可能性がある。

スポット番号	T3
種別	準テピッドスポット
位置	富士見坂校舎・80年館 雨除け下 (座標 K12 付近)
測定日	2021年10月26日
線量 (地上 1 m)	0.06 μ Sv/h
線量 (地上 10 cm)	0.08 μ Sv/h

今回新たに発見された局所的に比較的高い放射線量を示す場所（準テピッドスポット）は、富士見坂校舎と 80 年館の間の通路である。雨樋と雨水と関係するため、今後の放射線量の変化に注意したい。

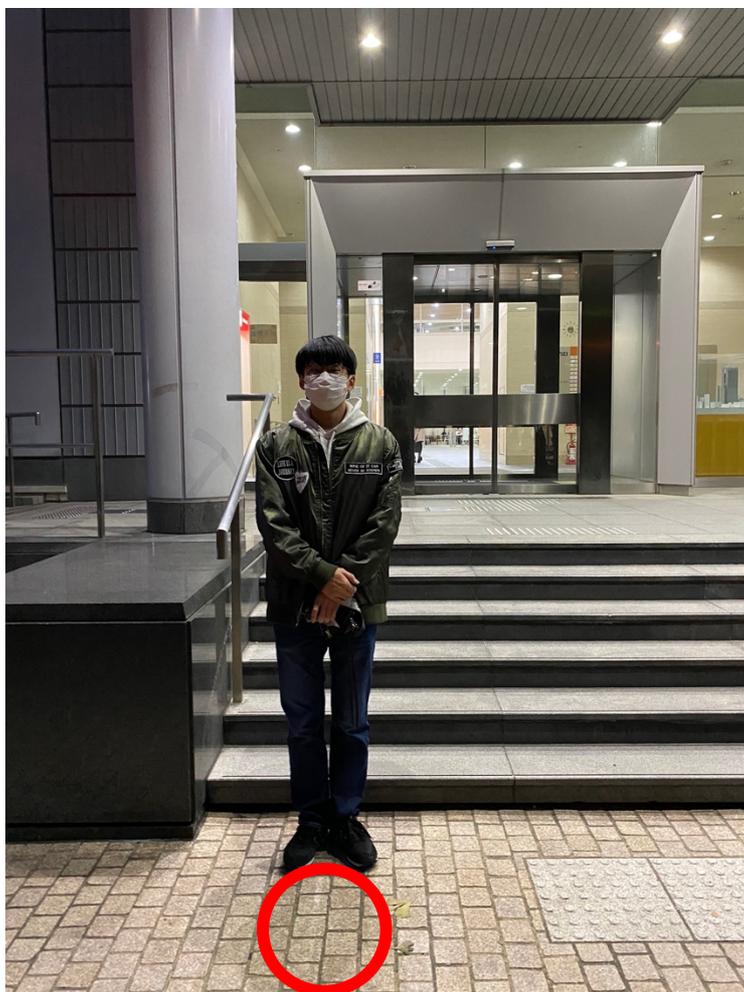
ボアソナードタワー南口（以後 B T 南口）・駐車場出入口の広い領域で、比較的高い放射線量が測定された（座標 P26, P27, P28, P29）。この領域における放射線量は格子点上の値で $0.07 \sim 0.09 \mu \text{ Sv/h}$ である。さらにこの領域には 2 箇所のテピッドスポット（T4 と T7）も認められた。これらのテピッドスポットでは地上 1 m と 10 cm の放射線量が $0.1 \mu \text{ Sv/h}$ 程度である。

BT 南口と BT 駐車場入り口付近は、雨水が溜まりやすい構造になっており、雨の日にはしばしば水たまりができています。このため、放射性物質が沈着しやすいと考えられる。

スポット番号	T4
種別	テピッドスポット
位置	ボアソナードタワー階段下 (座標 P27 付近)
測定日	2021 年 10 月 26 日
線量 (地上 1 m)	0.07 μ Sv/h
線量 (地上 10 cm)	0.12 μ Sv/h

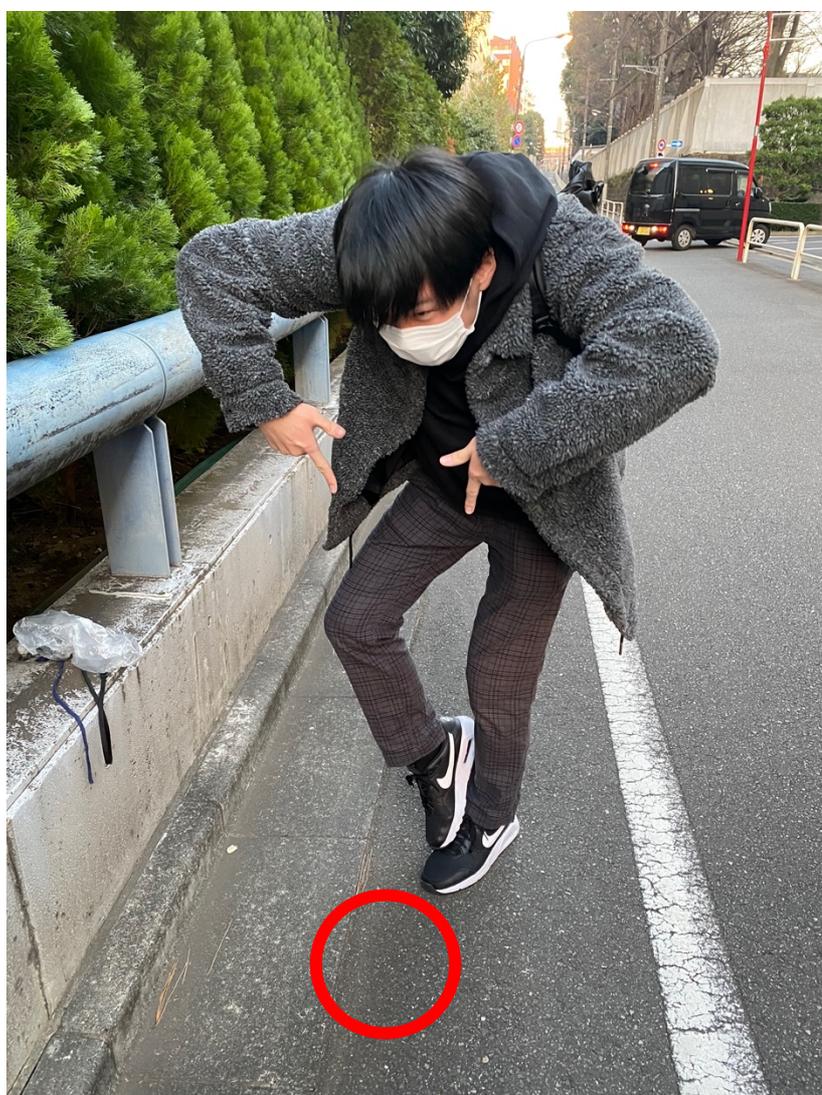
ボアソナードタワー門（以後 BT 門）でも比較的高い放射線量が測定された（座標 Q28）。この格子点上の放射線量は $0.09 \mu \text{ Sv/h}$ と比較的高い値を示す。さらにこの地点、ならびに隣接する地点の 2 箇所に準テピッドスポット（T5 と T6）が認められた。このテピッドスポットでは地上 1 m と 10 cm の放射線量が $0.06 \sim 0.09 \mu \text{ Sv/h}$ である。

BT 門付近では、過去の調査では座標 Q29 と Q30 が高い放射線量であったが、今回の調査では高い放射線量の場所が東に移動し、座標 Q27 と Q28 に準テピッドスポットが認められた。すなわち座標 Q29 と Q30 の放射線量が低下した。この理由として、今年度の 9 月 10 日～11 日に BT 門の門扉交換工事が行われており、この工事がこの箇所の放射線量の低下に関与した可能性がある。

スポット番号	T5
種別	準テピッドスポット
位置	ポアソナードタワー門付近 (座標 Q27 付近)
測定日	2021 年 10 月 26 日
線量 (地上 1 m)	0.06 μ Sv/h
線量 (地上 10 cm)	0.08 μ Sv/h

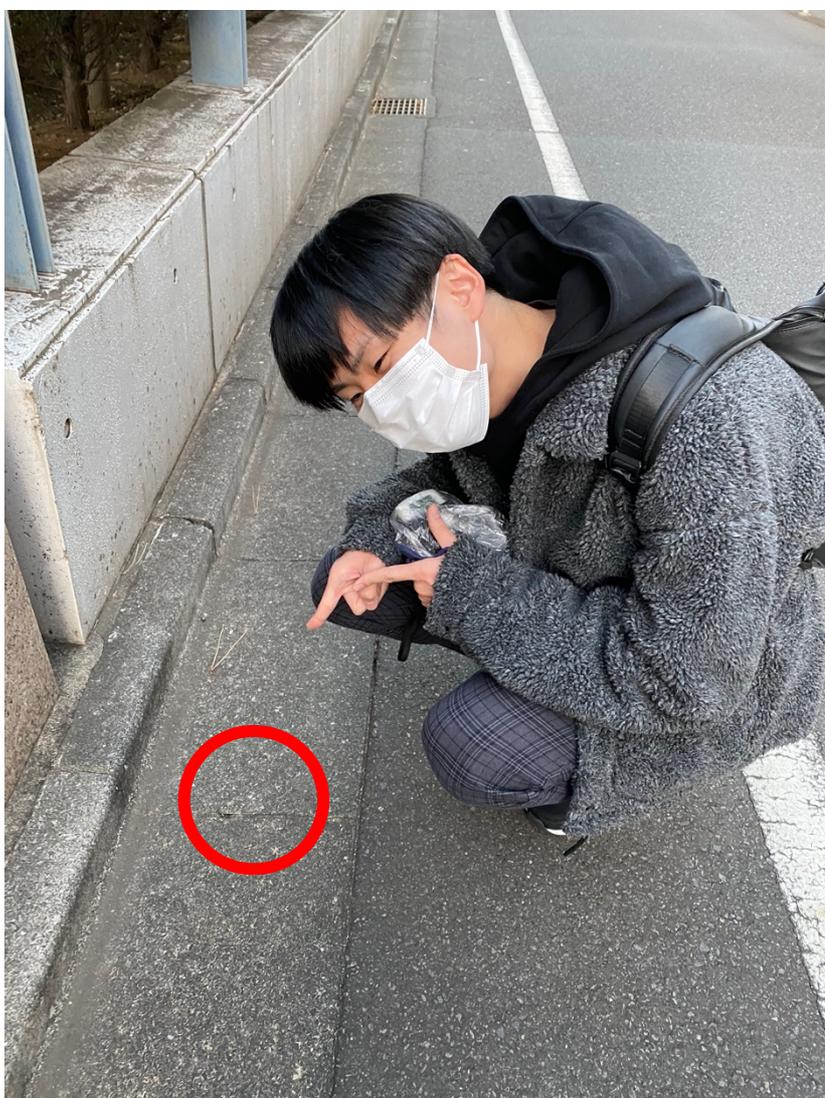
スポット番号	T6
種別	準テピッドスポット
位置	ポアソナードタワー門付近 (座標 Q28 付近)
測定日	2021 年 10 月 26 日
線量 (地上 1 m)	0.09 μ Sv/h
線量 (地上 10 cm)	0.09 μ Sv/h

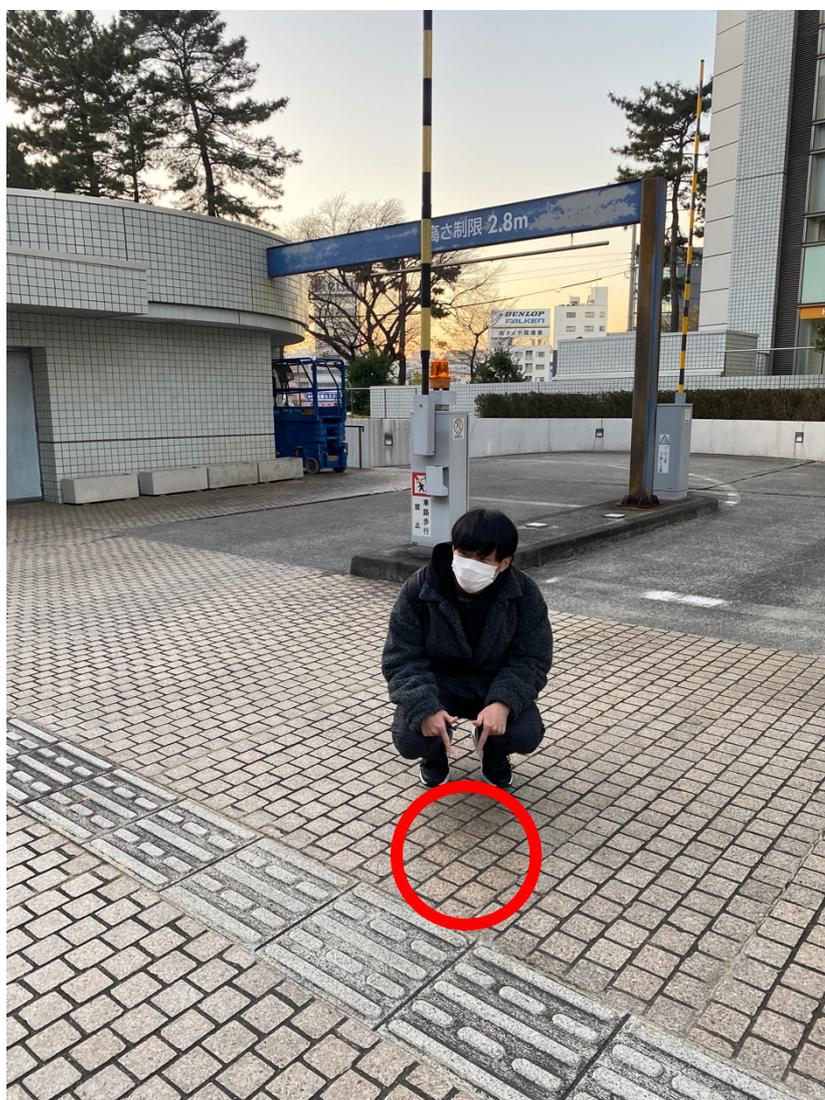
スポット番号	T7
種別	テピッドスポット
位置	ボアソナードタワー駐車場出入口付近 (座標 P29 付近)
測定日	2021 年 10 月 26 日
線量 (地上 1 m)	0.10 μ Sv/h
線量 (地上 10 cm)	0.11 μ Sv/h
